# 表紙 の 説明

## 躑躅ヶ崎館跡 （「風林火山」がはためく武田信玄の居館跡）について

「ヘリレーザによる陰陽図からみた躑躅ヶ崎館跡」

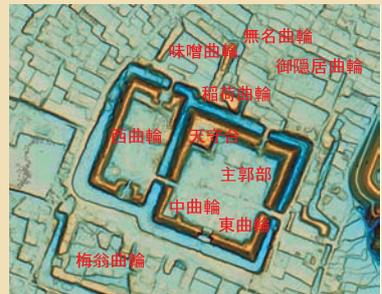
図-2 躑躅ヶ崎館の陰陽図  
(朝日航洋(株)提供)

表紙左上の平面図は航空レーザ計測システムのデータから樹木などのノイズを処理した地盤のランダム点群を格子で内挿して数値地形モデル(DTM)にし、陰陽図にしたものです。右上は同じ位置での空中写真です。図では連続する斜面でも周囲より低い陰値は青系統の寒色に、高い陽値は赤系統の暖色に、急勾配は暗く平坦な箇所は明るく配色して奥行き感を表現しています。現況の堀・沢だけでなく、連続する堀や土塁の遺構が見えてきます。下部の陰陽図はDTMの鳥瞰図に陰陽図を貼り付けています。こうすることで構造物や樹木のない地形の眺望を可視化しています。

陰陽図(特許第4379264号)

使用機器：LiDARシステム

(ALTM3100-AG4, Optech社製)、データ間隔約05m、高度約700m

信虎築城当時は土塁と空堀で四囲された主郭のみでしたが、信玄の時代に西曲輪・北曲輪などが拡張され連郭式の縄張りになったようです(図-2)。現在、武田神社のある主郭部と西曲輪を併せて東西約280m、南北190mの敷地となっています。

西曲輪は水堀・空堀と土塁によって本郭部と仕切られ、北と南にはそれぞれ虎口が残り、図-2でも明瞭に識別できます。

これ以外にも北側には味噌曲輪・稲荷曲輪・無名曲輪・御隠居曲輪などが構築され、味噌曲輪は図-2から明瞭に識別できます。南側には梅翁曲輪が構築されました(図-2)。往時には、これらの副郭と主郭から構成された躑躅ヶ崎館の周りには家臣団の屋敷が館を固めるように建てられ、南側一帯には格子状の道路に沿って古府中の城下町が開けていました。
